2022EE05172

ASUNTO: Respuesta a oficio con radicado CCU-CS-CV19-1419-2022

El municipio de San Jacinto del Cauca presenta una situación de emergencia debido a la ruptura de un dique en el corregimiento de Bermúdez en el punto “Caregato”, esto por su parte ha sido agravado por las condiciones hidrométricas que se presentan en la obra en curso.

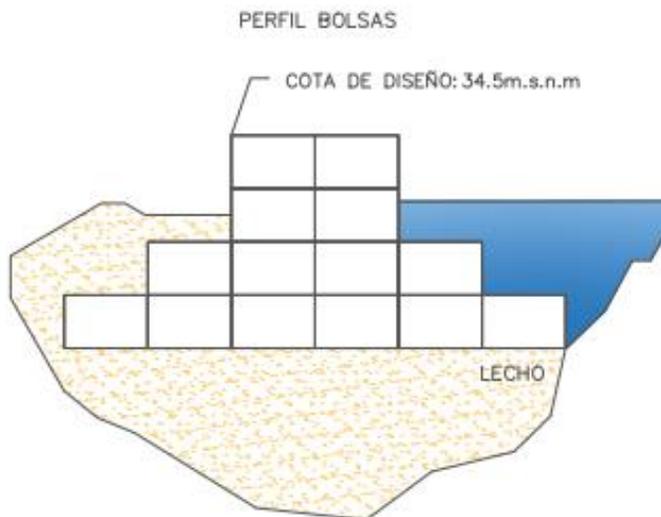
Imagen 1. Sección transversal de dique con Mega bolsas para mitigación de inundación.

1. Se iniciará la reparación y realce del dique existente con megabolsas de resistencia mayor a 70 Knw y dimensiones 4,25x2,28x1,45 hasta la cota de diseño, esto se realizara mediante la utilización de la maquinaria y equipos dispuestos por nosotros en obra, como lo son volquetas doble troque con capacidad mínima de 14 m3, estas serán las encargadas de transportar tanto el material desde el punto de extracción hasta el sitio de acopio, como el transporte y lanzamiento de las megabolsas para realce o nuevas plataformas, también se utilizaran retroexcavadoras tipo 320, que se encargaran del corte, llenado de material y acomodar las mismas en las plataformas cuando sea necesario.

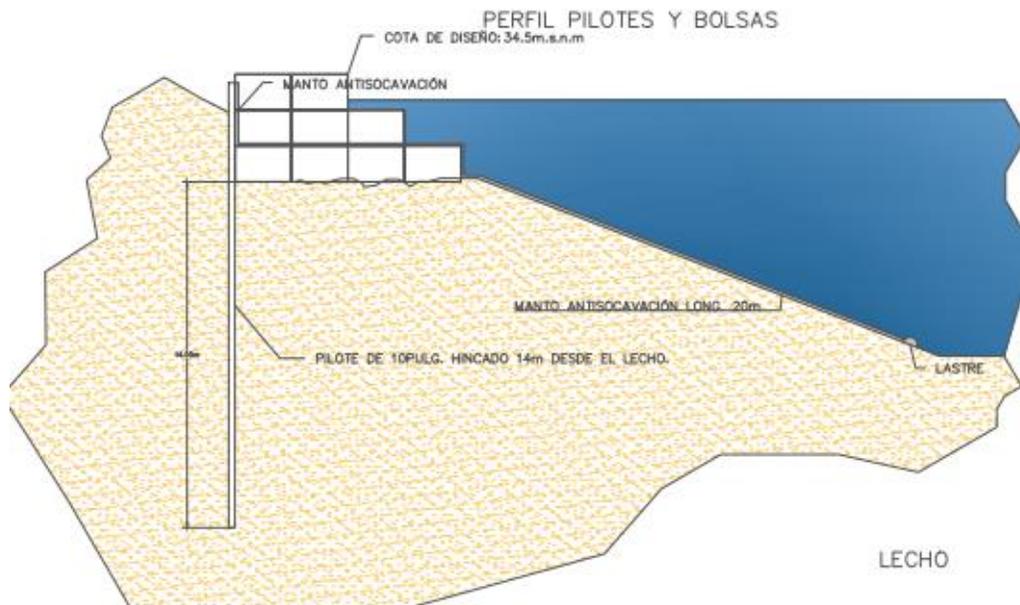
Imagen 2. Ubicación de elementos en los últimos 100 metros de cierre realizando sistema combinado con pilotes.

Tendremos 2 planchones con equipos de hincado, los cuales se encargarán de instalar pilotes de tubería de acero de mínimo 10" de segunda mano, esta tubería se hincará a profundidades de por lo menos 18 metros y posteriormente se arriostará con tubería de las mismas características para mantener la integridad del dique durante procesos de socavación local.

Los pilotes de tubería de acero de mínimo 10" de segunda mano se utilizarán como soporte a las megabolsas, con el fin de que queden retenidas durante el proceso de cierre y evitar un consumo mayor, debido al aumento

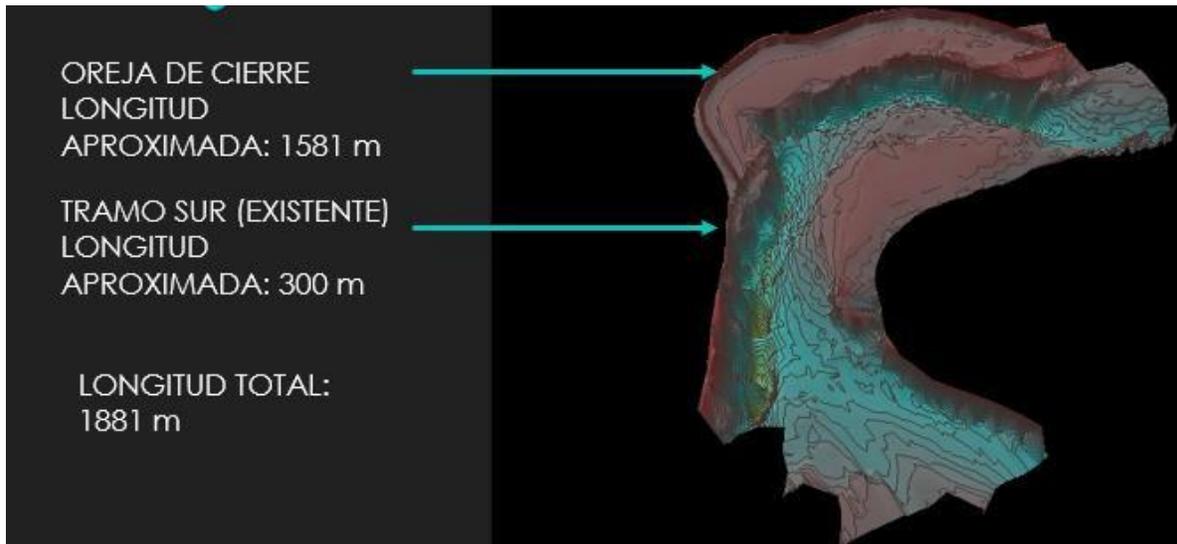
Figura 5. Trazado para cierre Caregato.

En esta alternativa se expone la necesidad de realizar un alineamiento alejado de la borda del río Cauca, la distancia se determina a partir del análisis de erosión generado en el presente documento donde encontramos que en régimen Máximo hay un movimiento de la orilla de por lo menos 3 metros/día. Las características del alineamiento planteado se presentan en la figura 5.

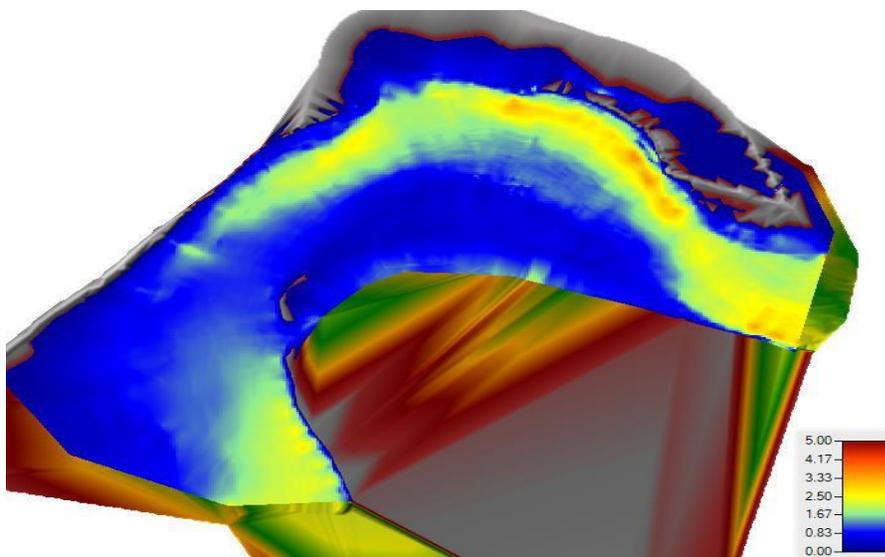
Figura 6. Modelación hidrodinámica “Caregato” dique de cierre. Los valores observados y la escala presentada indican velocidades en [m/s].

Al desplazarse esta distancia encontramos que la condición hidrodinámica es óptima ya que se trabajaría en zonas húmedas, pero con velocidades en el orden de 0.4 m/s. Los procesos constructivos tienen una mayor eficiencia y las profundidades varían entre 1 y 3 metros. Cabe resaltar que esta alternativa por sí sola no resuelve la totalidad de la problemática, esta funciona adecuadamente para mitigar la emergencia por inundación, sin embargo, se deben establecer otra tipología de estrategias para frenar los efectos erosivos.

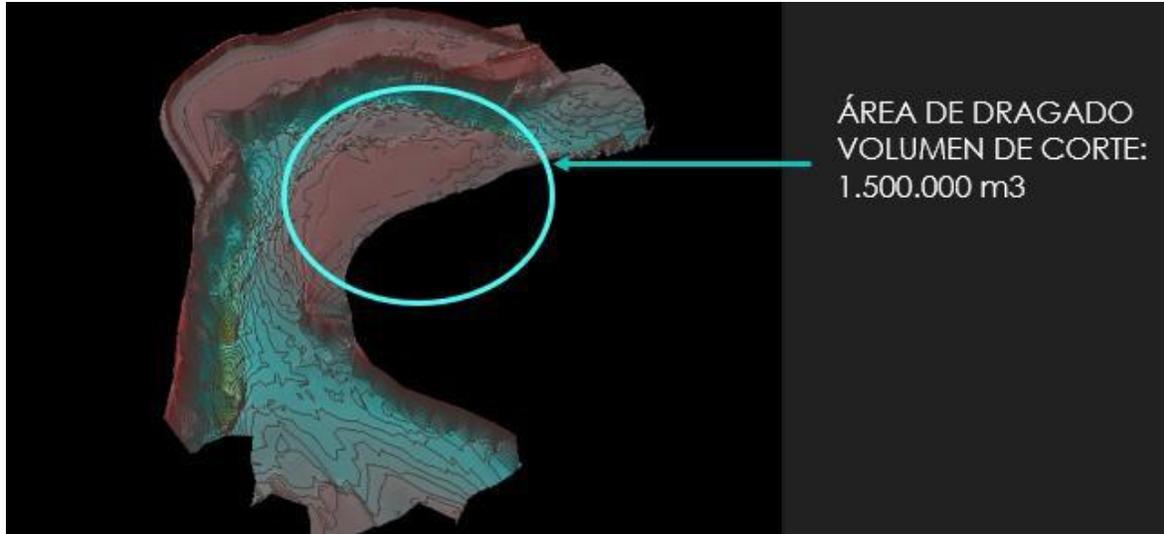
Figura 7. Área propuesta para dragado en la margen interna del río Cauca.

Acorde con la condición dinámica del río Cauca este dragado debe tener unas características agresivas para lograr una disipación adecuada de las variables dinámicas que afectan el margen izquierdo.

El dragado es una extracción de material que se propone sobre el margen interno de la curva, para ello es importante retirar un volumen de material tal que permita generar un cambio en la condición dinámica. De acuerdo con la experiencia que se tiene del proyecto en curso se realiza una estimación preliminar, en la cual se proyecta dejar la zona de la barra con una profundidad de 8 metros obteniendo el volumen presentado en la figura 7.

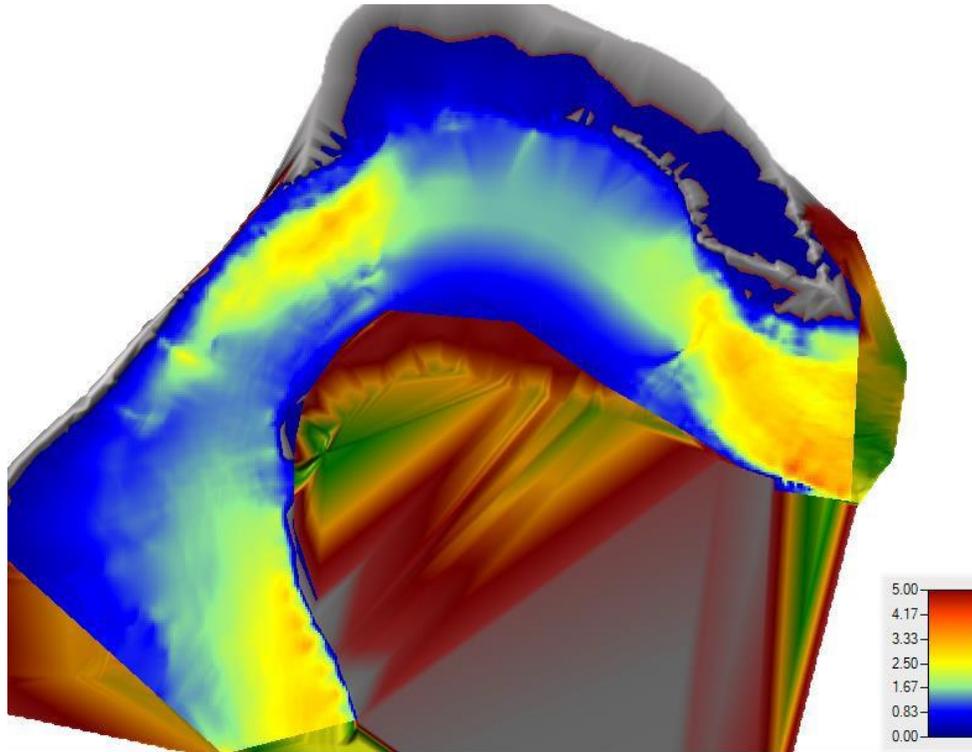
Figura 8. Modelo dinámico con dragado. Escala representa velocidades [m/s]

Encontramos que las velocidades sobre el área de corte disminuyen sensiblemente, evidenciando en condiciones actuales una magnitud en el orden de los 3 m/s y con la presente alternativa se reducen hasta 1.3 m/s. Dicha reducción en las velocidades se puede relacionar con disminución de erosión y turbulencias que se evidencian in situ.

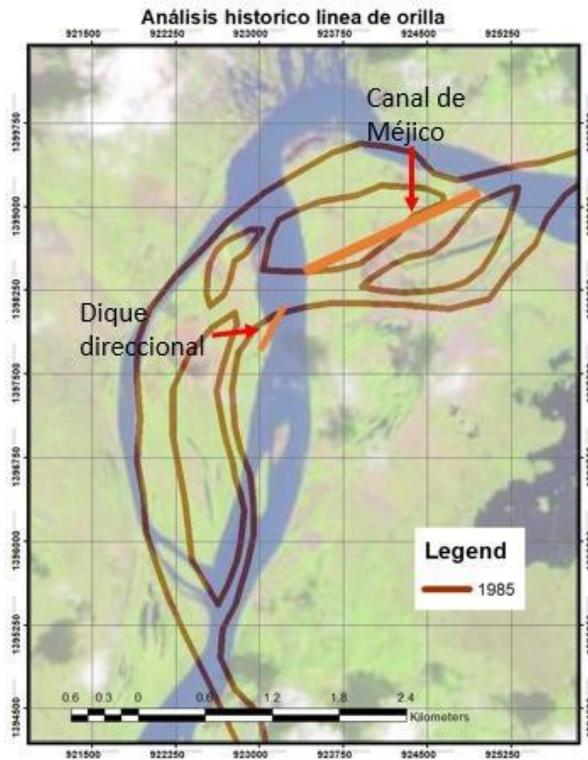
Figura 9. Esquema de canal de desvío de acuerdo con Cauce en 1985.

Esta alternativa presenta características sensibles debido a que se debe establecer con claridad y a profundidad las condiciones hidráulicas que debe mantener para dar un grado de operatividad óptimo.

Inicialmente se debe implementar una obra que contribuya al paso del caudal por este desvío, para ello se propone realizar un dique direccional que permita introducir el volumen de agua necesario de acuerdo a las condiciones morfológicas de "Caregato".

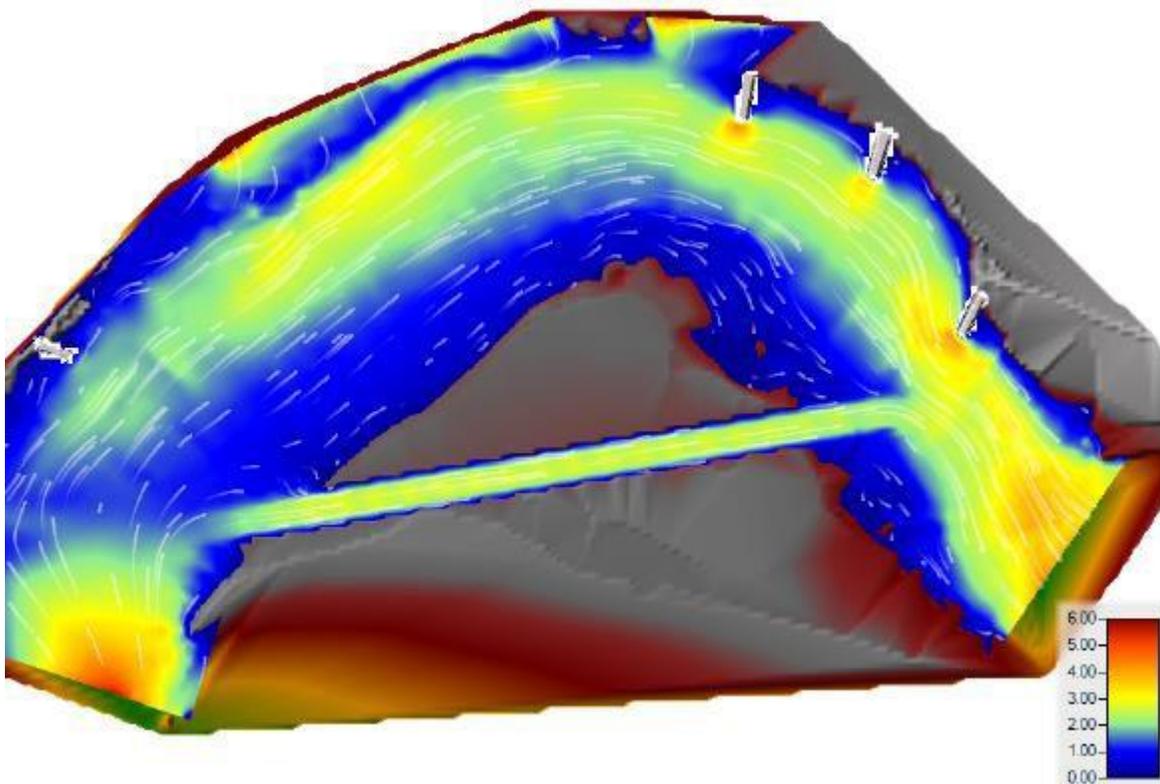
Figura 11. Modelación de estructuras de disipación en el frente norte.

En la ilustración anterior encontramos que los espigones logran desviar las corrientes del margen izquierdo, se debe tener en consideración las velocidades que se generan en la punta ya que este punto puede ser profundizado, por tanto, la estructura debe estar preparada para resistir los esfuerzos producidos por el aumento de velocidades. De manera general encontramos que los espigones logran desviar la corriente lo suficiente para tener condiciones óptimas en la orilla, por otra parte, no se observan efectos adversos aguas abajo de las estructuras.

Finalmente obtenemos que la socavación local en la punta de las estructuras de disipación está en el orden de los 6.44 m. Esto por su parte invita a realizar verificaciones de tipología de elementos que puedan contener este tipo de fenómenos.

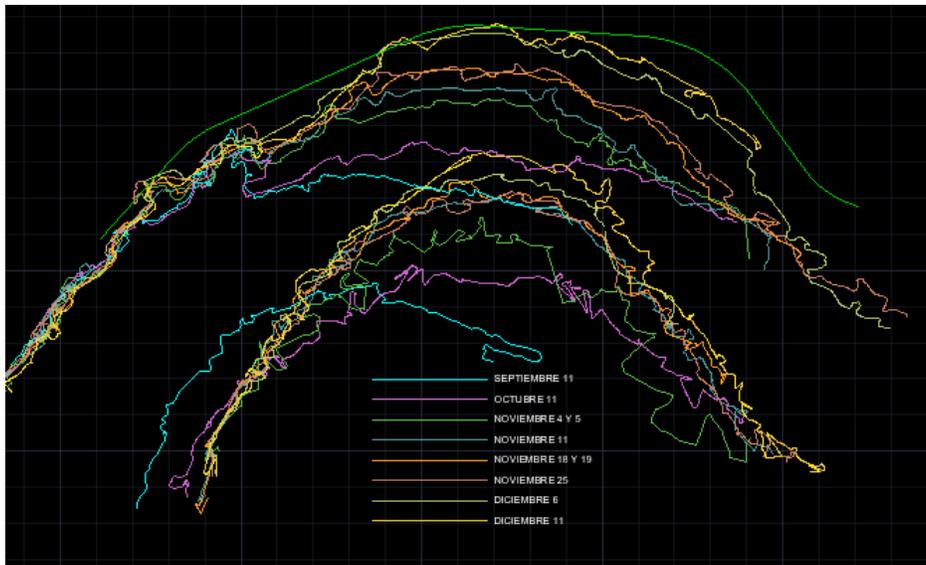
Líneas de orilla obtenidas en control batimétrico semanal.

Se presentó un desplazamiento de la línea de navegación propias de una migración del tramo en intervención del río Cauca, esto se debe a las condiciones de flujo característico de una forma sinusoidal del cauce donde se establece un régimen de flujo helicoidal. La necesidad de realizar un dragado de acuerdo con el crecimiento exponencial que tuvo la isla, el cual fue evidenciado en los controles batimétricos que se venían realizando.

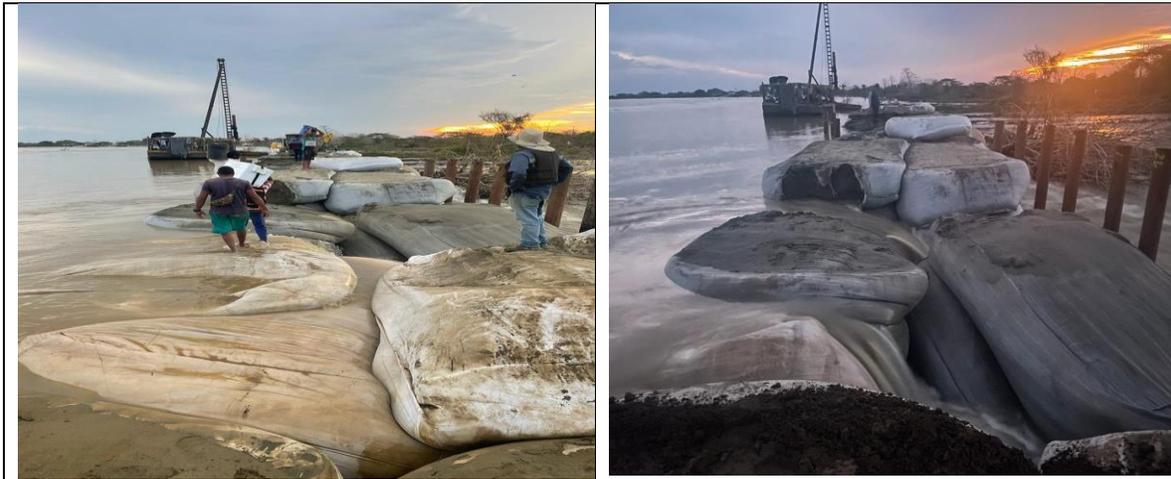
El primero de marzo realizamos el cierre de “Caregato” con megabolsas, sin embargo, no se mantuvo debido a la creciente súbita que se presentó en el intervalo de tiempo de 6 horas posteriores a la finalización de actividades, donde, se presentaron aumento en las velocidades y esfuerzos que no permitieron el realce para llevar la estructura a las condiciones de diseño. Se presenta un registro fotográfico del cierre:

Para garantizar la integridad del cierre y la estabilidad de este se deben realizar obras que comprenden los siguientes apartados:

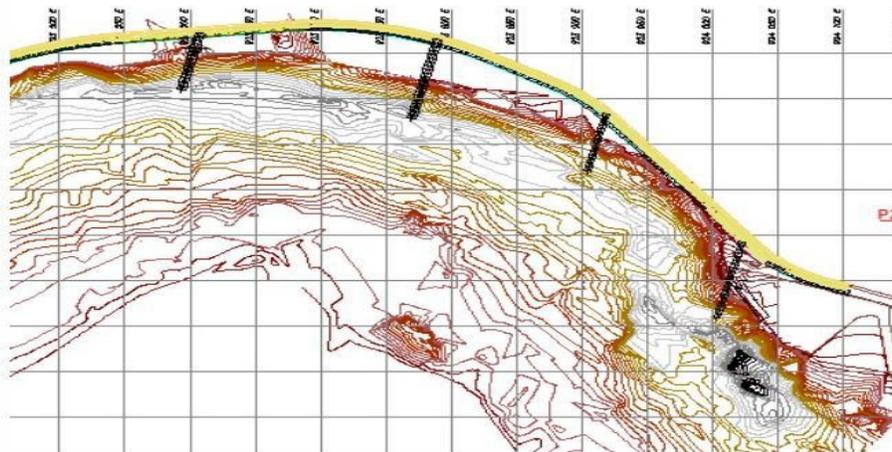
El objetivo de estos espigones es rectificar las líneas de flujos. En mayor medida se evidencia que en tramo norte hay una afectación mucho mayor por lo cual se ubicarán una mayor cantidad de espigones, los cuales serán revisados por los especialistas hidráulicos del consorcio para garantizar su buen funcionamiento. Cabe resaltar que sobre el tramo sur se recomienda la misma metodología, pero en menor medida ya que es una zona que presenta presiones dinámicas menores, pero no despreciables lo cual sugiere que deben ser igualmente atendidas.

- 2- Construcción de espigones siguiendo el esquema mostrado a continuación.

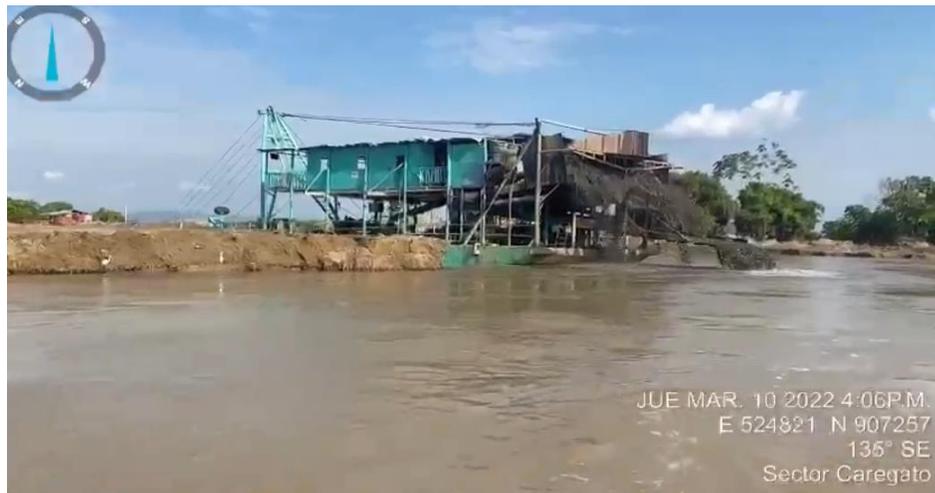
- c- La descarga de las dragas debe ser en sitios seguros y de no interferencia de las operaciones, ni mucho menos realizar descargas sobre la barra en formación sobre la margen derecha del meandro, a continuación, evidencia de lo sucedido.

Es un trabajo que requiere un nivel de precisión para cumplir con las condiciones mínimas para adecuarlo con la operatividad, se necesita que este trabajo complementario deba ser chequeado con controles topo batimétricos, para garantizar la hidráulica esperada de este canal.

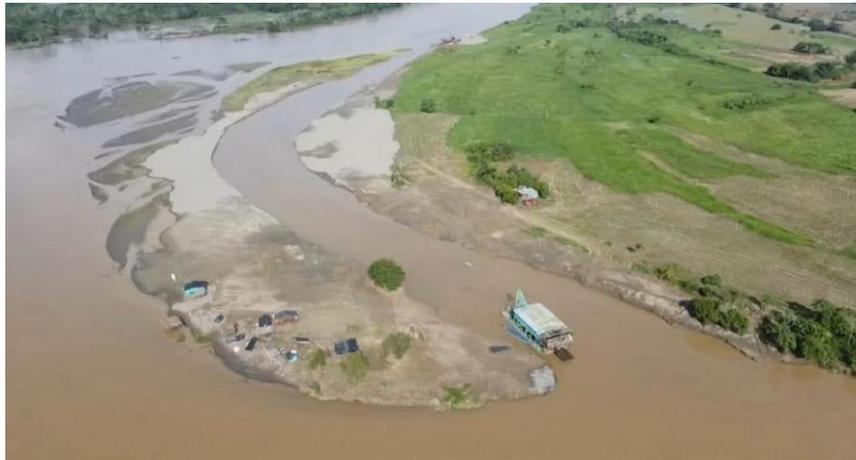
- d- Se Debe rectificar la línea de navegación de este nuevo canal, en la imagen siguiente se aprecia que está teniendo el mismo comportamiento que el meandro, por lo tanto, su eficiencia se va a ver reducida.

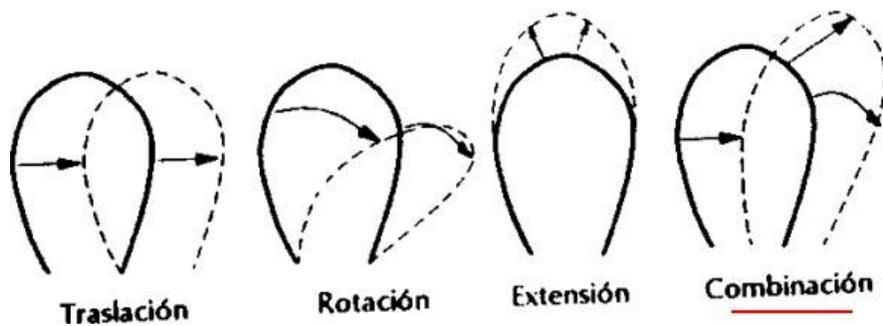
Encontramos que el río Cauca ha sufrido un desplazamiento asociado a la migración del meandro en el cual se presenta la emergencia, este fenómeno este asociado a la dinámica fluvial del área en intervención.

En este caso tenemos el caso de combinación como lo indica la figura #, para ello se presenta el comportamiento de los bordos del río Cauca, donde se verifica la naturaleza de la migración que se presenta actualmente.

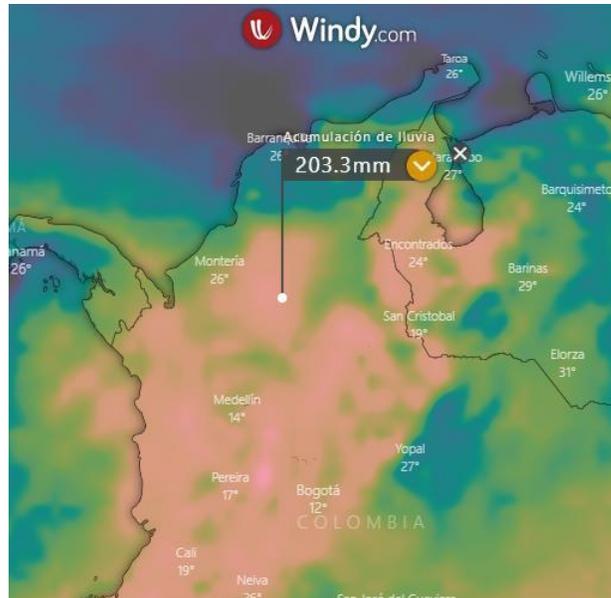
Debido al aumento inesperado de los niveles se presentaron situaciones adversas con las plataformas que se encuentran por debajo de la cota de inundación ya que un porcentaje del flujo era representado por fuertes filtraciones, que por su parte generaron un aumento en la

presión dinámica tomando puntos específicos en el frente sur y generando una apertura en el dique de megabolsas, dicha apertura presenta una longitud aproximada de 70 metros.

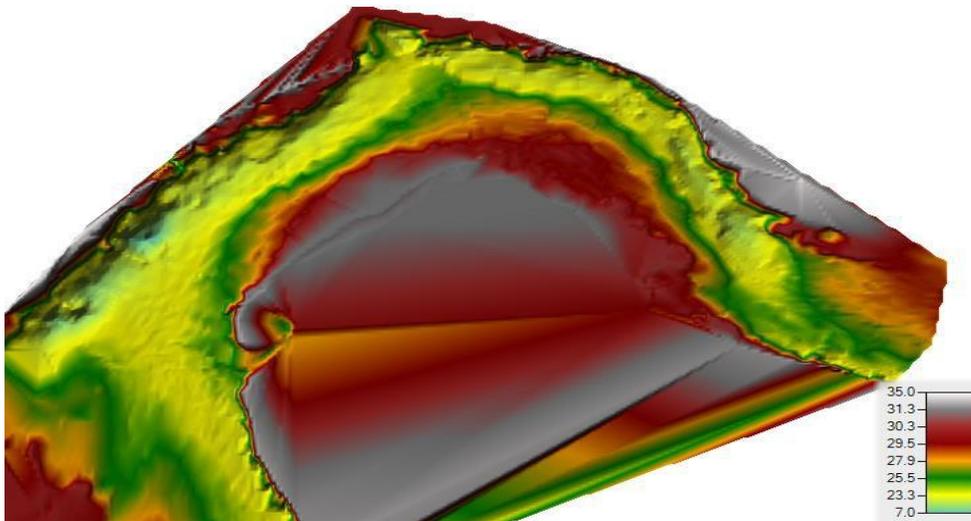
Batimetría 19 de marzo 2022

Debido a lo encontrado en la batimetría de 19 de marzo se determinó realizar una oreja de cierre de por lo menos 568 metros de longitud para evitar trabajar las condiciones adversas que representa operar con sistemas de megabolsas con profundidades mayores a 12 metros. Seguidamente se presenta un esquema con la oreja propuesta para rodear de manera optima ya que realizar el cierre por el eje del trazado anterior representa un consumo significativamente superior de recursos tanto material como mano de obra.
