Resultados Preliminares

**PRESIÓN DE LA INFRAESTRUCTURA  
VIAL A LA FAUNA SILVESTRE DEL PNN  
SUMAPAZ**

PARQUES NACIONALES NATURALES DE COLOMBIA  
DIRECCIÓN TERRITORIAL ORINOQUIA  
PARQUE NACIONAL NATURAL SUMAPAZ  
2023

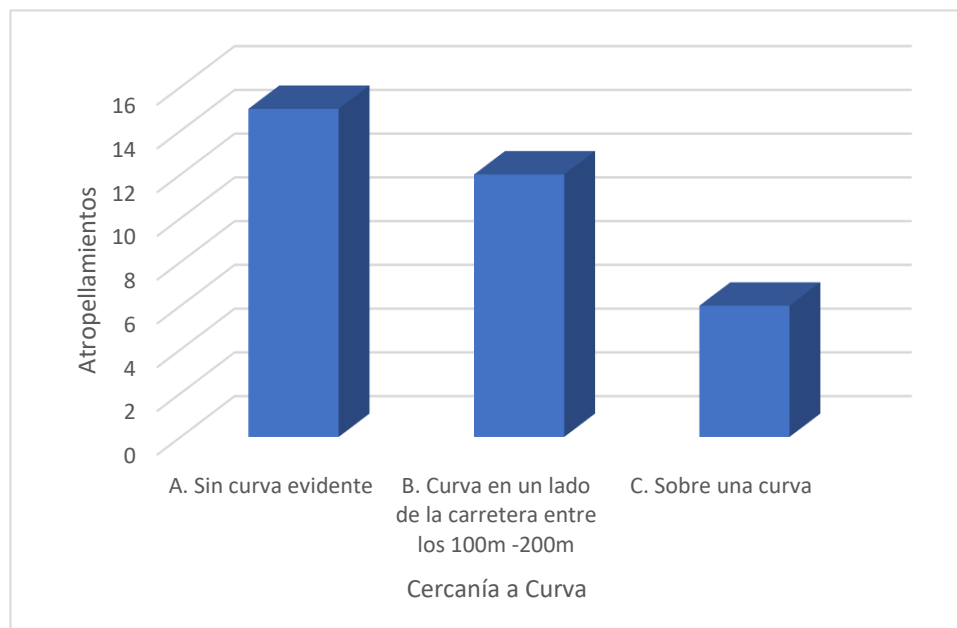
**Figura 5. Relación con curvas en el lugar del reporte del atropellamiento**
