2022EE05172

ASUNTO: Respuesta a oficio con radicado CCU-CS-CV19-1419-2022

El municipio de San Jacinto del Cauca presenta una situación de emergencia debido a la ruptura de un dique en el corregimiento de Bermúdez en el punto “Caregato”, esto por su parte ha sido agravado por las condiciones hidrométricas que se presentan en la obra en curso.

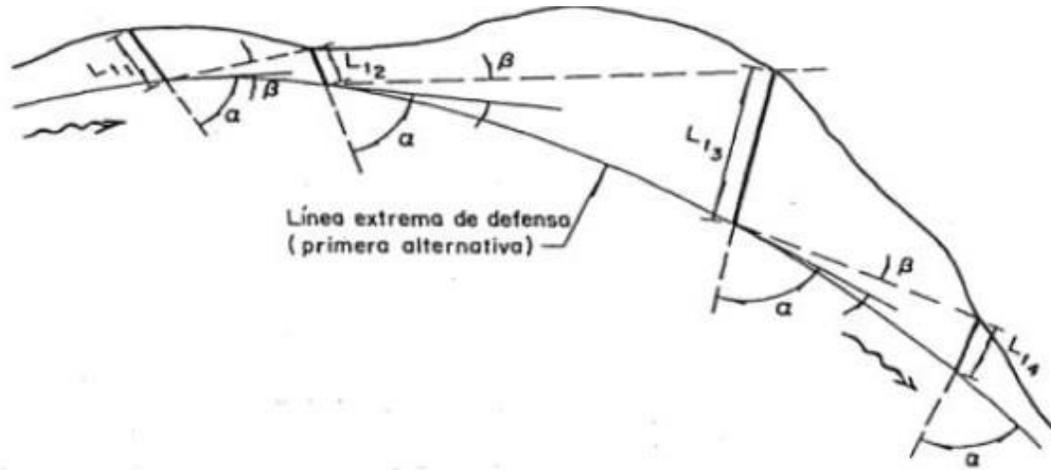
Figura 10. Espaciamiento entre espigones como defensa de orilla.

De manera esquemática se presenta como debe ser la distribución de los espigones y el espaciamiento asociado. En la ilustración 3 se observa cómo puede ser desplazada la línea de defensa del río, dicho esquema obedece a una condición en curvas.

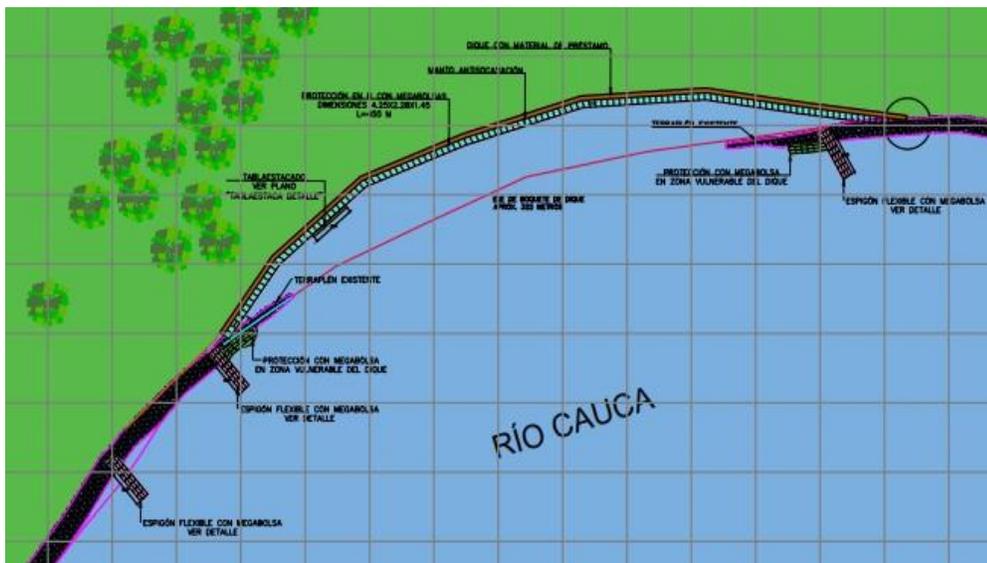
Se contrató al CONSORCIO PROTECCIÓN LA MOJANA para realizar un cierre en forma de oreja de una longitud aproximada de 500 metros para una abertura inicial de por lo menos 370 metros. A continuación, se presenta un esquema de las condiciones iniciales con las cuales se presentó la emergencia.

Esquema inicial de obras de contingencia para oreja de cierre.

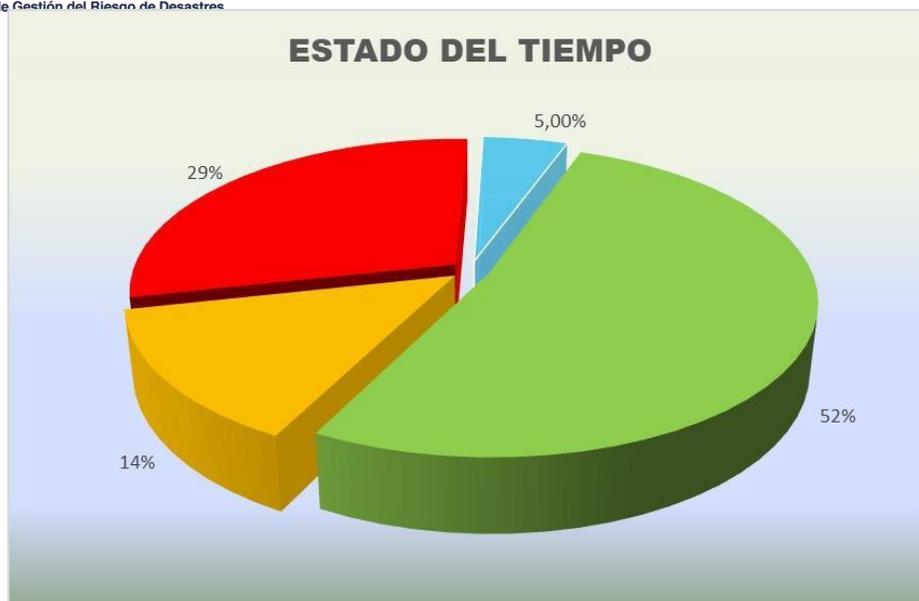
En el siguiente grafico mostramos los tiempos muertos donde las condiciones en sitio no permiten la continuidad de los trabajos debido a los diferentes factores.

PORCENTAJES			
SECO	LLUVIA MODERADA	LLUVIA INTENSA	OTROS
1 52%	2 14%	3 29%	4 5,00%

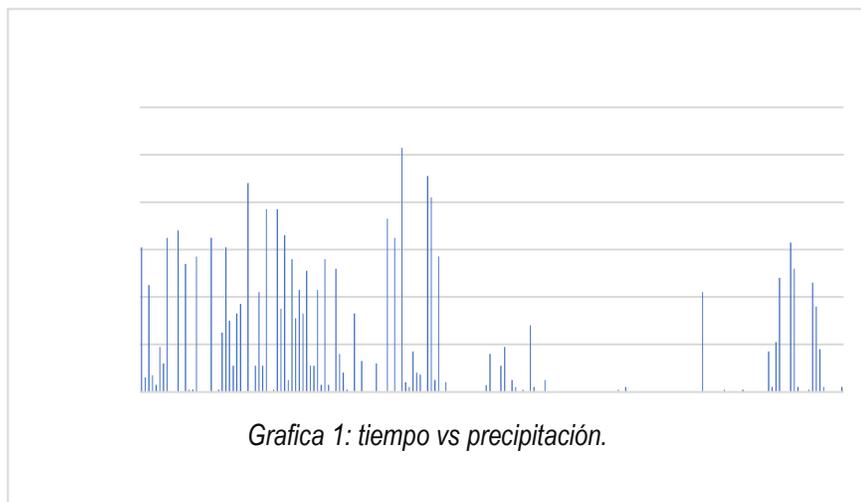
A continuación, se presenta la gráfica 1 con la relación tiempo-precipitación desde el inicio del contrato hasta la presente fecha, la que muestra cómo se han presentado lluvias durante todo el periodo de ejecución del contrato.

De la anterior gráfica se puede llegar a inferir que, de los 180 días desde el inicio del proyecto, 90 días han sido lluviosos el cual corresponde a un 50% de precipitación en este intervalo de tiempo, de los cuales en 41 días hubo precipitaciones fuertes lo que equivale al 23% del tiempo de obra. Para determinar el tiempo perdido debemos tener en cuenta que una vez finalizada la precipitación se deben realizar actividades para reparación de vías de acceso y verificar que los equipos puedan transitar con seguridad. Debido a que las precipitaciones fueron constantes durante un periodo de 2 meses hubo que realizar actividad para adecuar los espacios correctamente, esto por su parte consumió un porcentaje del tiempo adicional a la lluvia el cual equivale a por lo menos dos días por cada día de precipitación fuerte. Cabe destacar que las lluvias afectan el material de llenado, el paso de volquetas, el flujo de excavadoras, la extracción del material, el aumento del río sobre las plataformas; las cuales son actividades que no solo se afectan por el día de lluvia sino por el tiempo y la inclemencia de esta. Es por esto por lo que debe realizarse un retroceso por cada día de lluvia para poder alistar la superficie y las áreas a intervenir.

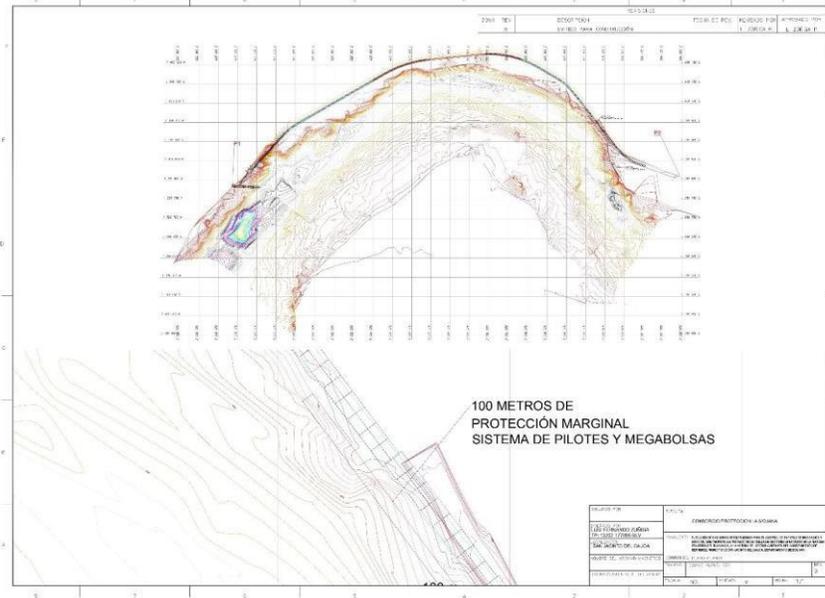
Por otra parte, los cambios de nivel del río Cauca han generado inconvenientes con respecto a la degradación del terraplén existente ya que la abertura de cierre tiene un aumento en su longitud que representa por lo menos 3 veces la falla inicial, esto se da por los procesos migratorios que tiene el meandro y su dinámica natural. Esto ha generado retrasos en los trabajos de cierre, en los conceptos técnicos anexos se profundiza de manera pertinente los fenómenos descritos donde se verifica el orden de magnitud de los cambios que se han generado tanto en el cauce como los bordos del cuerpo de agua.

Esquema con trazado de cierre adicional 1.

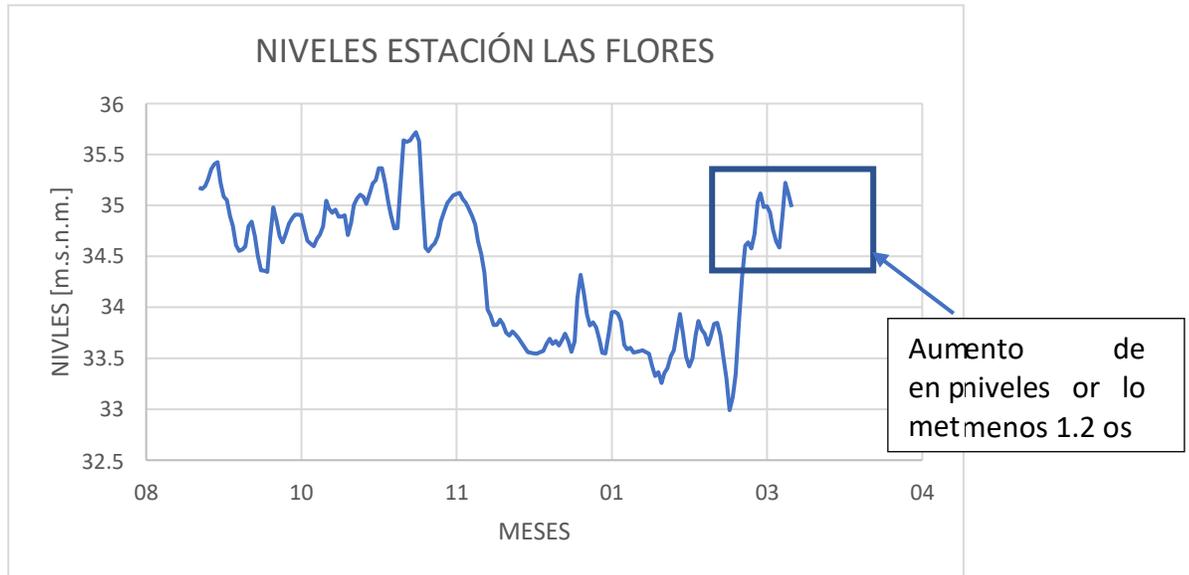
Ilustración 1. Registro de niveles IDEAM

La reparación del dique en la localidad de "Caregato" se venía ejecutando de manera óptima llevando a cabo la unión de los frentes sur y norte.

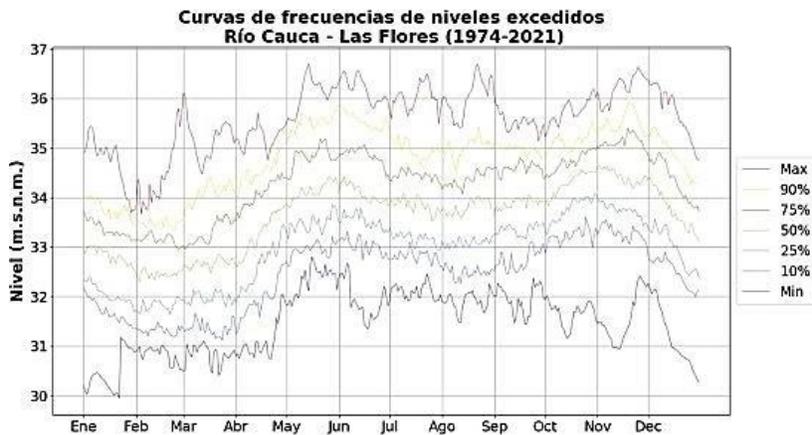
Durante el desarrollo del cierre se consideró la época seca del año hidrológico obedeciendo a una estructuración en la cual se es posible trabajar en el régimen medio con una probabilidad asociada al 90% del histórico anual, la cual nos indica una tendencia de disminuir los niveles hasta el mes de abril. Dicho proceso hidrológico puede evidenciarse en la curva de frecuencia de niveles excedidos que se realiza para la estación Las Flores que comprende un periodo entre 1974-2021.

Debido al aumento inesperado de los niveles se presentaron situaciones adversas con las plataformas que se encuentran por debajo de la cota de inundación ya que un porcentaje del flujo era representado por fuertes filtraciones, que por su parte generaron un aumento en la

presión dinámica tomando puntos específicos en el frente sur y generando una apertura en el dique de megabolsas, dicha apertura presenta una longitud aproximada de 70 metros.

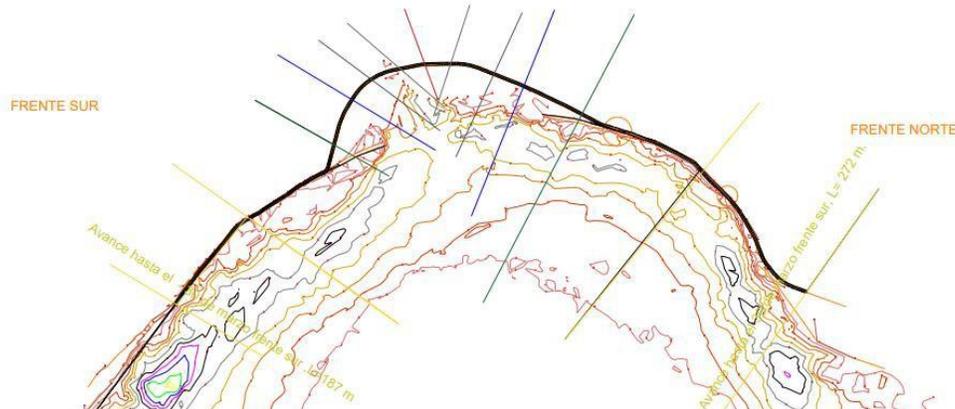
Debido a lo encontrado en la batimetría de 19 de marzo se determinó realizar una oreja de cierre de por lo menos 568 metros de longitud para evitar trabajar las condiciones adversas que representa operar con sistemas de megabolsas con profundidades mayores a 12 metros. Seguidamente se presenta un esquema con la oreja propuesta para rodear de manera optima ya que realizar el cierre por el eje del trazado anterior representa un consumo significativamente superior de recursos tanto material como mano de obra.

OREJA DE CIERRE 568 METROS
LONGITUD CIERRE 1376 METROS
Longitud de avance tramo sur 30 DE MARZO 187 M Realce cota de Diseño.
Longitud de avance tramo norte 30 DE MARZO 272 M Realce cota de Inundacion.

Trazado de cierre adicional 2
