# DIAGNÓSTICO Y EVALUACIÓN DE LA CALIDAD DE LAS AGUAS MARINAS Y COSTERAS DEL CARIBE Y PACÍFICO COLOMBIANOS

Informe Técnico  
2019

Red de vigilancia para la conservación y protección de las aguas marinas y costeras de  
Colombia – REDCAM

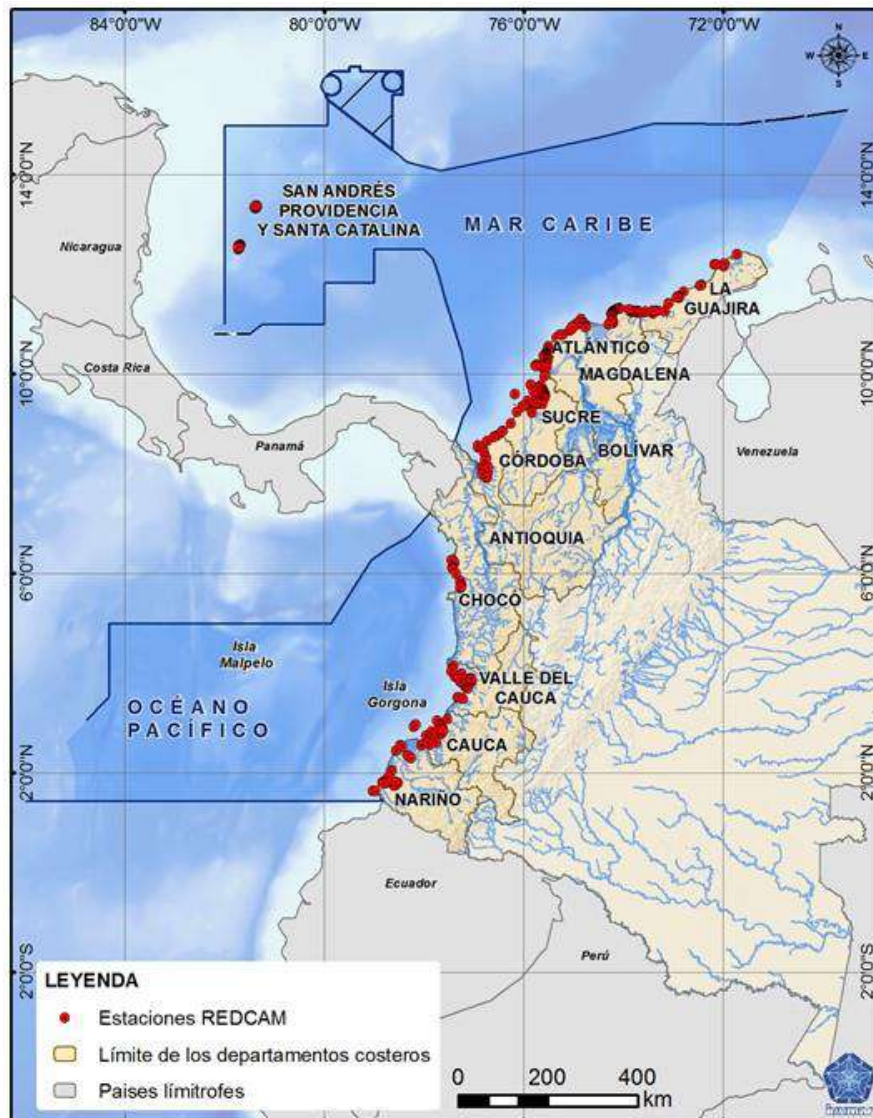
Figura 2.1. Mapa de la red de estaciones de monitoreo de la REDCAM (puntos de color rojo), en las costas del Caribe y del Pacífico colombianos.

Para realizar el diagnóstico nacional de la calidad de las aguas marinas y costeras, correspondientes al segundo semestre de 2018 y primer semestre de 2019, se monitorearon aguas en total 337 estaciones, 223 en el Caribe, distribuidas en la zona costera de los departamentos de La Guajira, Magdalena, Atlántico, Bolívar, Sucre, Córdoba, Antioquia y el Archipiélago de San Andrés, Providencia y Santa Catalina; y 114 en el Pacífico, distribuidas entre los departamentos de Chocó, Valle del Cauca, Cauca y Nariño. En 63 de estas estaciones, se analizaron sedimentos, 39 en el Caribe y 24 en el Pacífico (Figura 2.1). Estas estaciones se ubican en sitios de importancia económica y ambiental, como golfos, bahías, lagunas costeras, ciénagas, playas, cuencas bajas y frentes de los principales ríos que drenan al mar Caribe y al océano Pacífico.

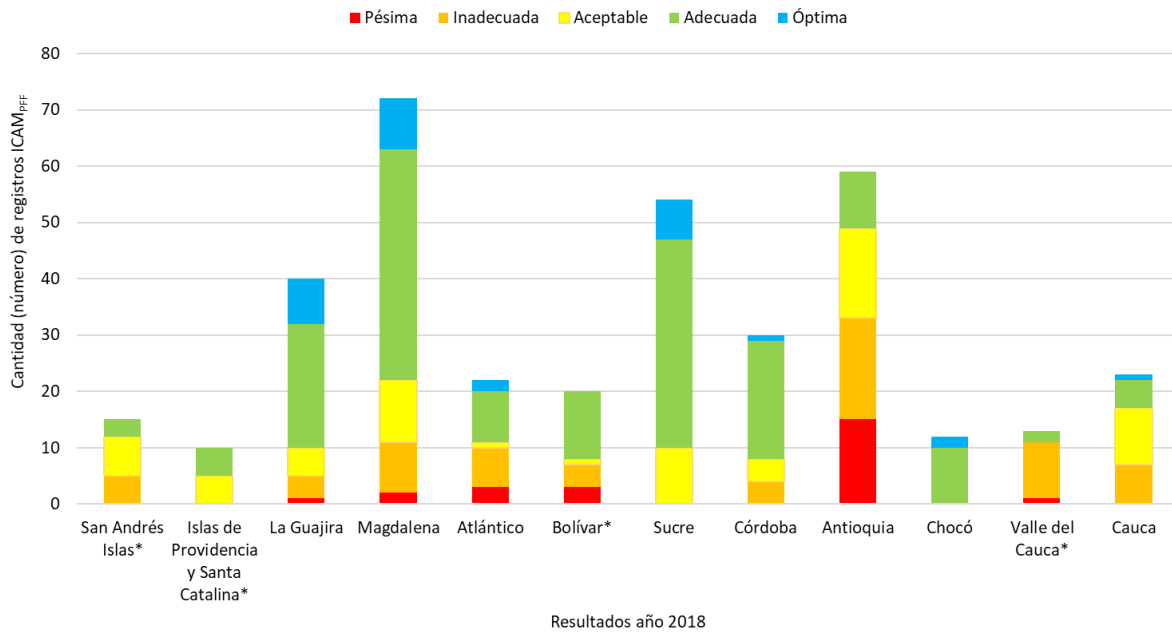
**Figura 3.1. Calidad de las aguas marinas y costeras en los departamentos costeros de las regiones Caribe y Pacífico colombianos año 2018, evaluada en los puntos de muestreo (estaciones) definidas por cada departamento. Los departamentos señalados con (\*) indican que el ICAM<sub>PFF</sub> solo se estimó es un muestreo del año 2018.**

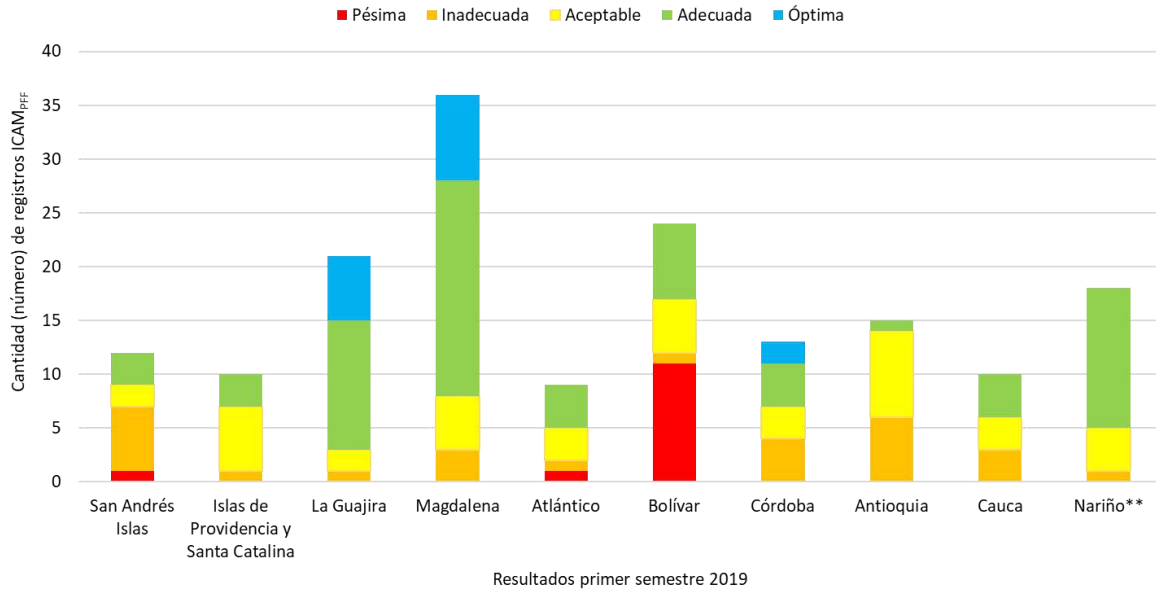
**Figura 3.2. Calidad de las aguas marinas y costeras en los departamentos costeros de las regiones Caribe y Pacífico colombianos durante el primer semestre de 2019 a excepción de Cauca, cuyo muestreo se realizó en agosto (segundo semestre del año), evaluada en los puntos de muestreo (estaciones) definidas por cada departamento. En Nariño (\*\*) el ICAM<sub>PFF</sub> se estimó en condiciones de marea alta y baja.**

Durante el primer semestre de 2019, se presentó un deterioro en las condiciones de calidad del agua en el departamento de Bolívar, en donde predominaron condiciones pésimas (Figura 3.2), debido a los niveles de nitratos, fosfatos, sólidos suspendidos totales y Coliformes Termotolerantes; situación que se puede intensificar en los meses de época seca en la región Caribe, en donde se la incidencia de las descargas de aguas residuales con contenidos de nutrientes, se acentúan, y el aumento en sus niveles se favorece por la alta heterogeneidad y dinámica del medio (Ricaurte y Bastidas, 2017). Además, es recurrente que se presenten condiciones inadecuadas en estaciones en los departamentos, por lo que sigue evidenciando la

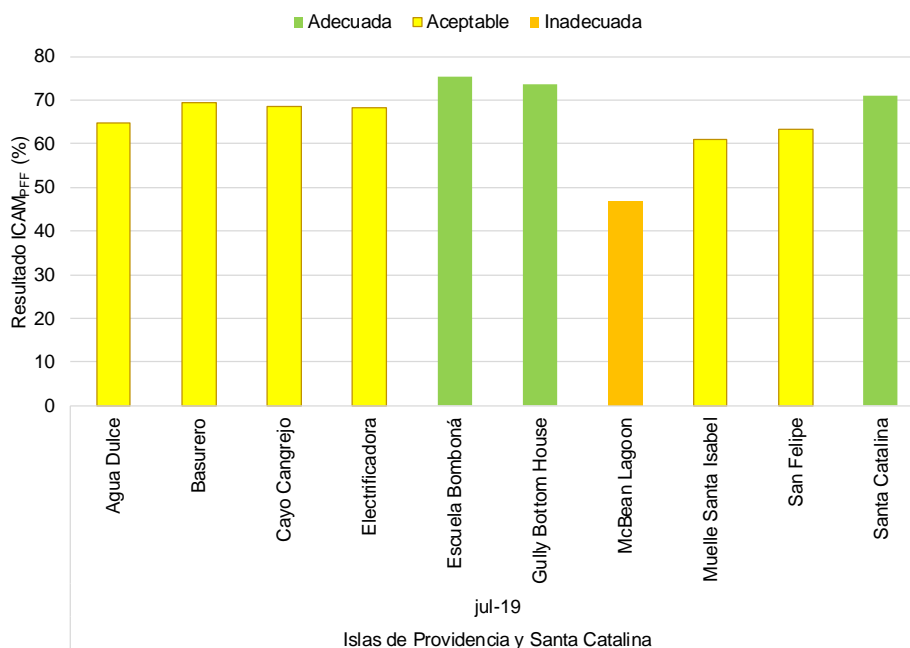
Figura 4.5. Calidad del agua superficial según el ICAM<sub>PFF</sub> en las estaciones marinas y costera en las Islas de Providencia y Santa Catalina durante el muestreo de julio 2019.

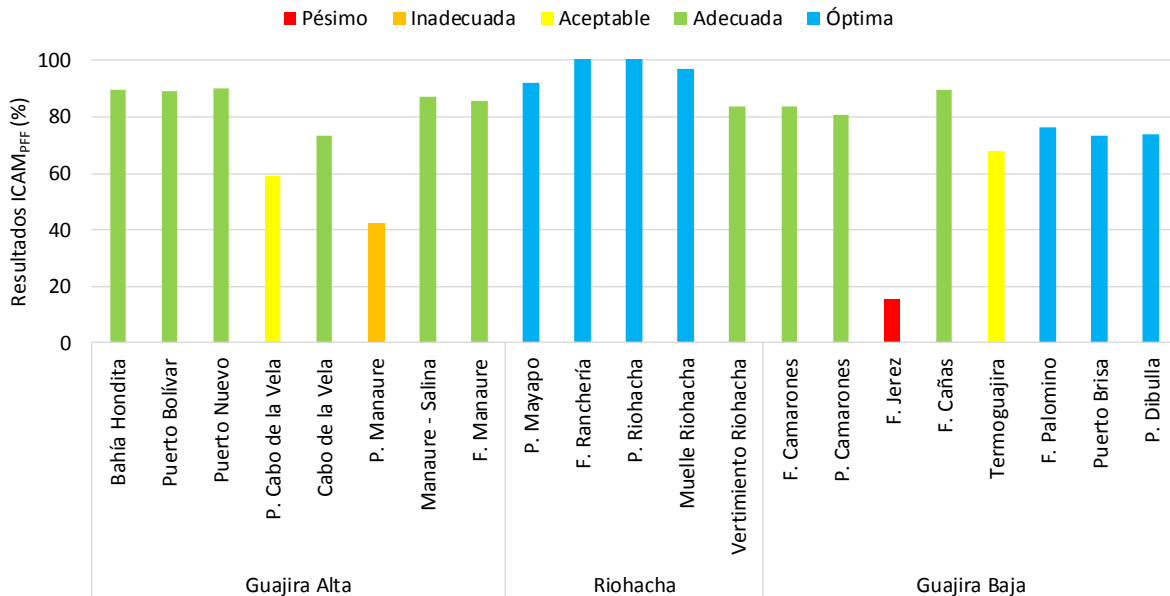
Figura 5.4. Calidad del agua superficial según el ICAM<sub>PFF</sub> en las estaciones marinas y costera en el departamento de La Guajira, en el muestreo REDCAM del segundo semestre de 2018.

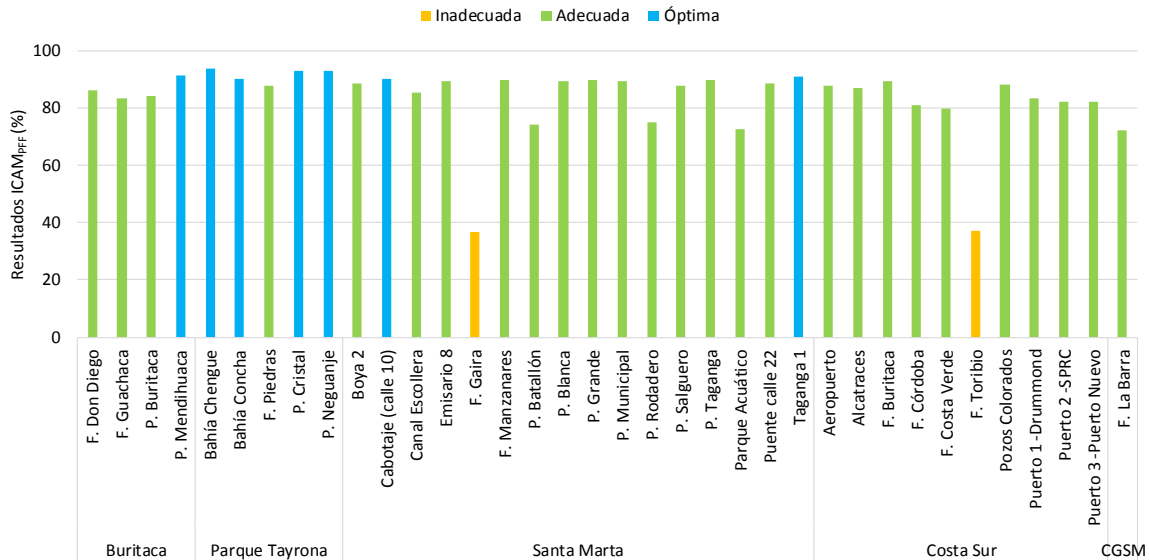
Figura 6.4. Calidad del agua superficial según el ICAM<sub>PFF</sub> en las estaciones marinas y costera del departamento de Magdalena, en el muestreo del segundo semestre de 2018.

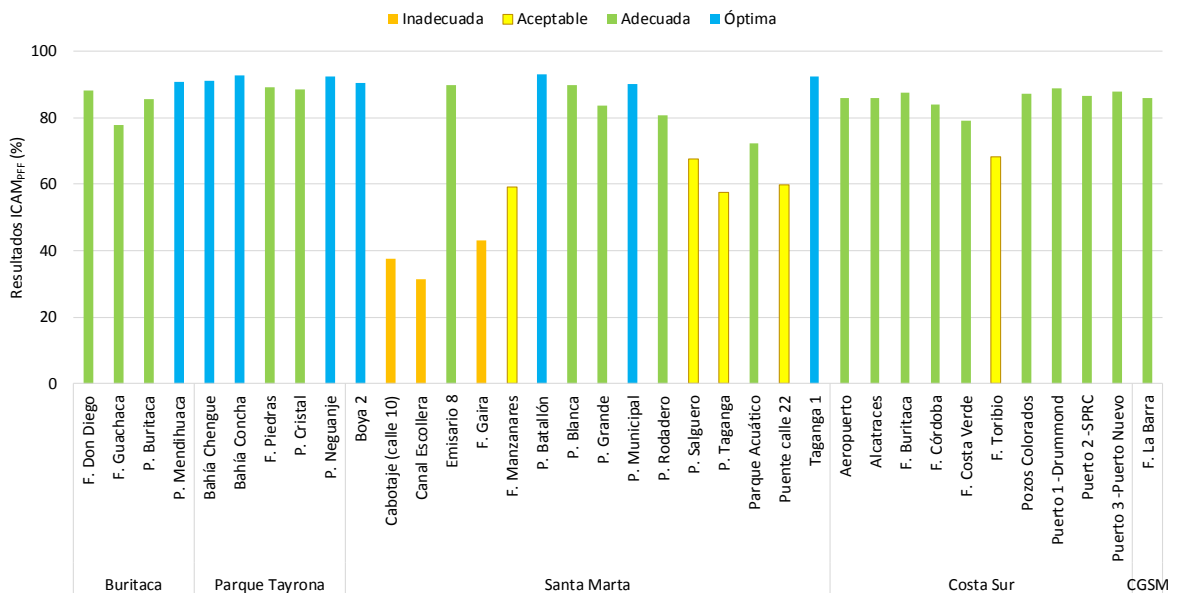
Figura 6.5. Calidad del agua superficial según el ICAM<sub>PFF</sub> en las estaciones marinas y costera del departamento del Magdalena, en el muestreo del primer semestre de 2019.

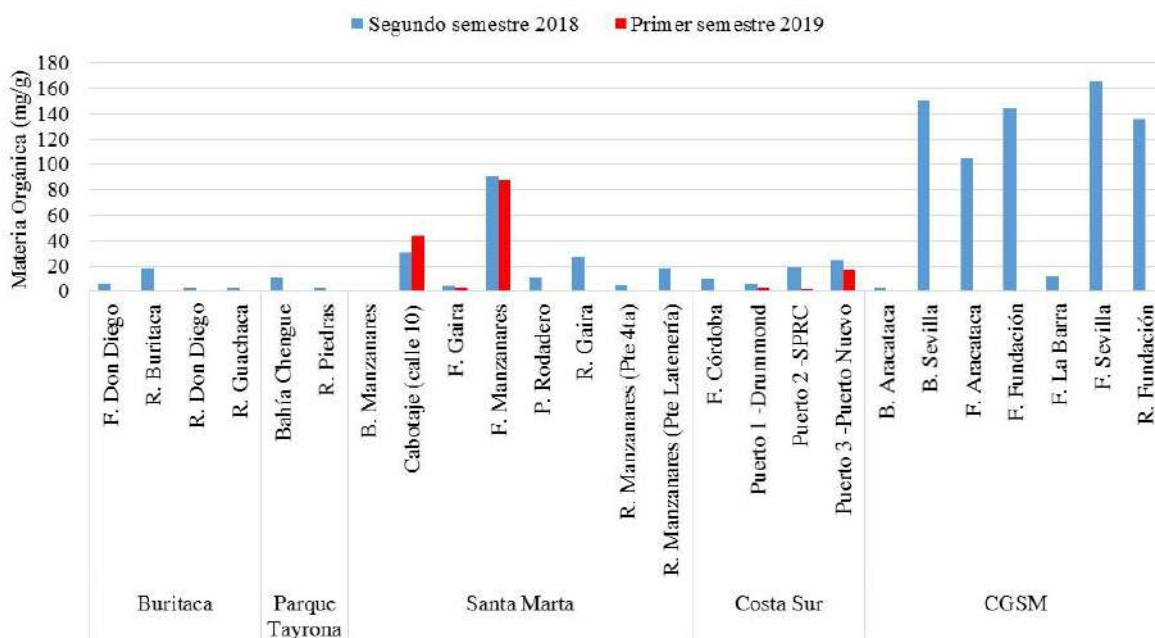
Figura 6.6. Contenido de materia orgánica oxidable en los sedimentos de las estaciones REDCAM en el Magdalena, medidos en los muestreos del segundo semestre de 2018 y primer semestre de 2019.

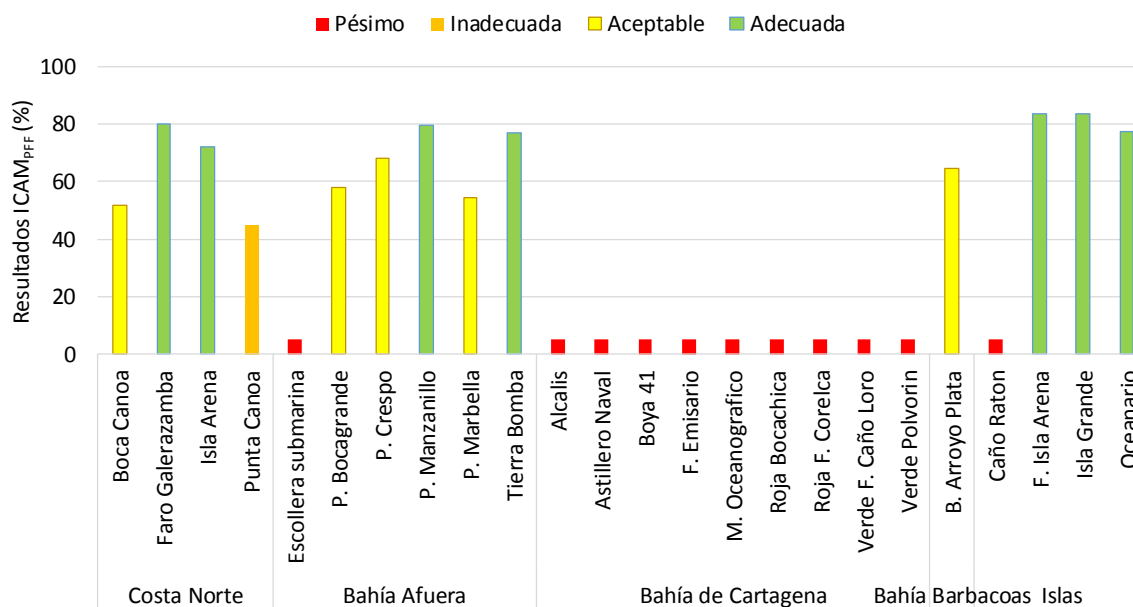
Figura 8.5. Calidad del agua superficial según el ICAM<sub>PFF</sub> en las estaciones marinas y costera del departamento de Bolívar, en el muestreo del primer semestre de 2019.

En el muestreo del primer semestre de 2019, se observó un deterioro de la calidad de las aguas, con un aumento de las estaciones con calidad pésima (46%) y un 4% con calidad inadecuada; el 21% de las estaciones tuvo calidad adecuada, y el 17% aceptable (Figura 8.5). La mayoría de las estaciones con calidad pésima se encuentra en la zona de la bahía de Cartagena, bajo la influencia del Canal del Dique y también de vertimientos de aguas residuales, principalmente industriales. En estas estaciones se encontraron concentraciones de nitratos y ortofosfatos elevadas (Tabla 8.4); además, las concentraciones de CTE fueron mayores del criterio de calidad (<200 NMP/100 mL; [MinAmbiente, 2015](#)), indicando contaminación por aguas residuales (Tabla 8.4).
